Liebes Team vom Autohaus Gommlich,

Problembeschreibung, Reihenfolge nach absteigender Priorität.

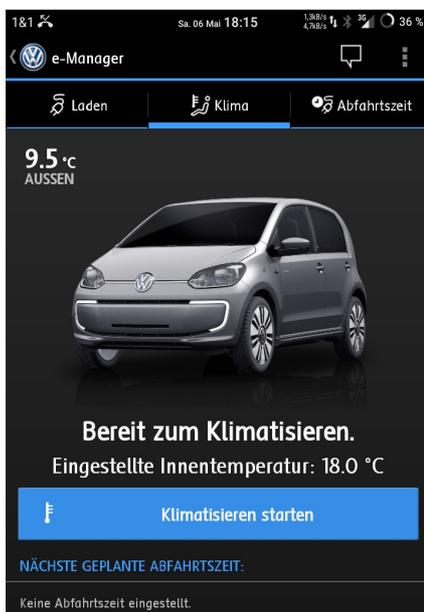
1. Das Fahrzeug wird nach einer Fahrt bei 9,5°C Außentemperatur abgestellt.
2. Öffnet man nun die Car-Net App oder das Webportal, stehen dort die 9,5°C korrekt drin.
3. Das Fahrzeug soll einige Stunden später wieder benutzt werden. Es wird geprüft, ob eine Vorklimatisierung sinnvoll ist.
4. Car-Net zeigt auch nach einem aktualisierten Datenabruf immer noch 9,5°C Außentemperatur an, obwohl es deutlich wärmer ist.
5. Beim Starten des Fahrzeugs bescheinigt dieses eine korrekte Außentemperatur von 17,5°C.

- ==> Durch die veraltete Temperaturangabe kann die Vorklimatisierung zu einem späteren Zeitpunkt nicht sinnvoll eingesetzt werden. Bei anderen Car-Net Nutzern wird die Außentemperatur auch nach Abstellen des Fahrzeugs korrekt aktualisiert.
- ==> Die Anzeige der Restreichweite, des aktuellen Ladezustandes und der verbleibenden Ladezeit funktioniert hingegen einwandfrei in Echtzeit! Das Steuergerät hat also eine Verbindung zum Server. Auch manuelle Befehle zum Starten/Stoppen eines Ladevorgangs oder der Klimatisierung werden erfolgreich ausgeführt.
- ==> Die Sicherung des zuständigen Steuergeräts für die Datenübertragung zum Server muss etwa aller zwei Monate gezogen werden, da die Verbindung sporadisch verloren geht und nicht von allein wiederhergestellt werden kann. Nach Einsetzen der Sicherung wird automatisch eine Datenverbindung innerhalb weniger Minuten aufgebaut.

Abfrage der Temperatur um 18:15 Uhr nach längerer Standzeit

falscher Wert: 9,5°C

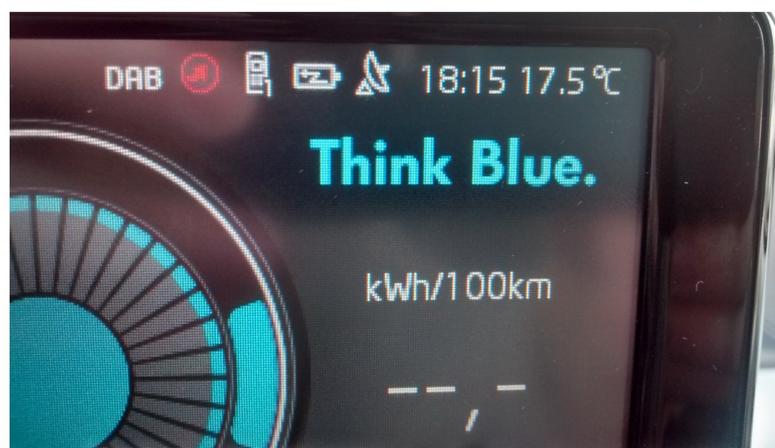
Fahrzeug

korrekter Wert: 17,5°C

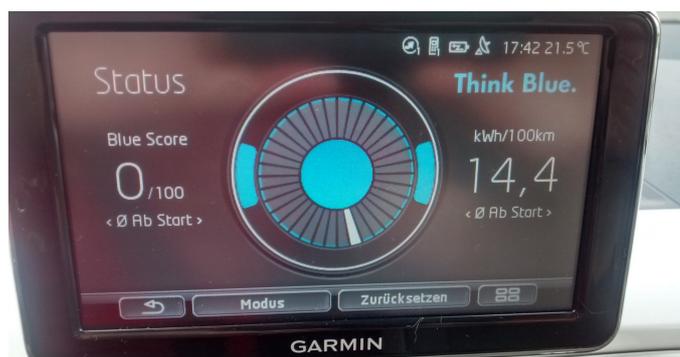
1. Das Fahrzeug wird gestartet, aber während der Fahrt werden keine Daten für den Blue Score im maps+more System angezeigt (Blue Score: 0/100).
2. Ist dies der Fall, wird auch die Ansicht der Einparkhilfe bei eingelegtem Rückwärtsgang nicht mehr angezeigt.
3. Abhilfe schafft nur das Aus- und Wiedereinschalten des maps+more Geräts, Abstellen des Fahrzeugs behebt dies nicht.

==> Fehlerhäufigkeit etwa einmal pro Monat

==> Die neueste Software 7.16.8 vom März 2015 ist auf dem maps+more installiert.
